TESIS DOCTORAL

**Caracterización, deterioro y limpieza de los materiales pétreos del
antiguo Hospital de Jornaleros de Madrid**

Madrid, 2015

Caracterización, deterioro y limpieza de los materiales pétreos del Antiguo Hospital de Jornaleros de Madrid

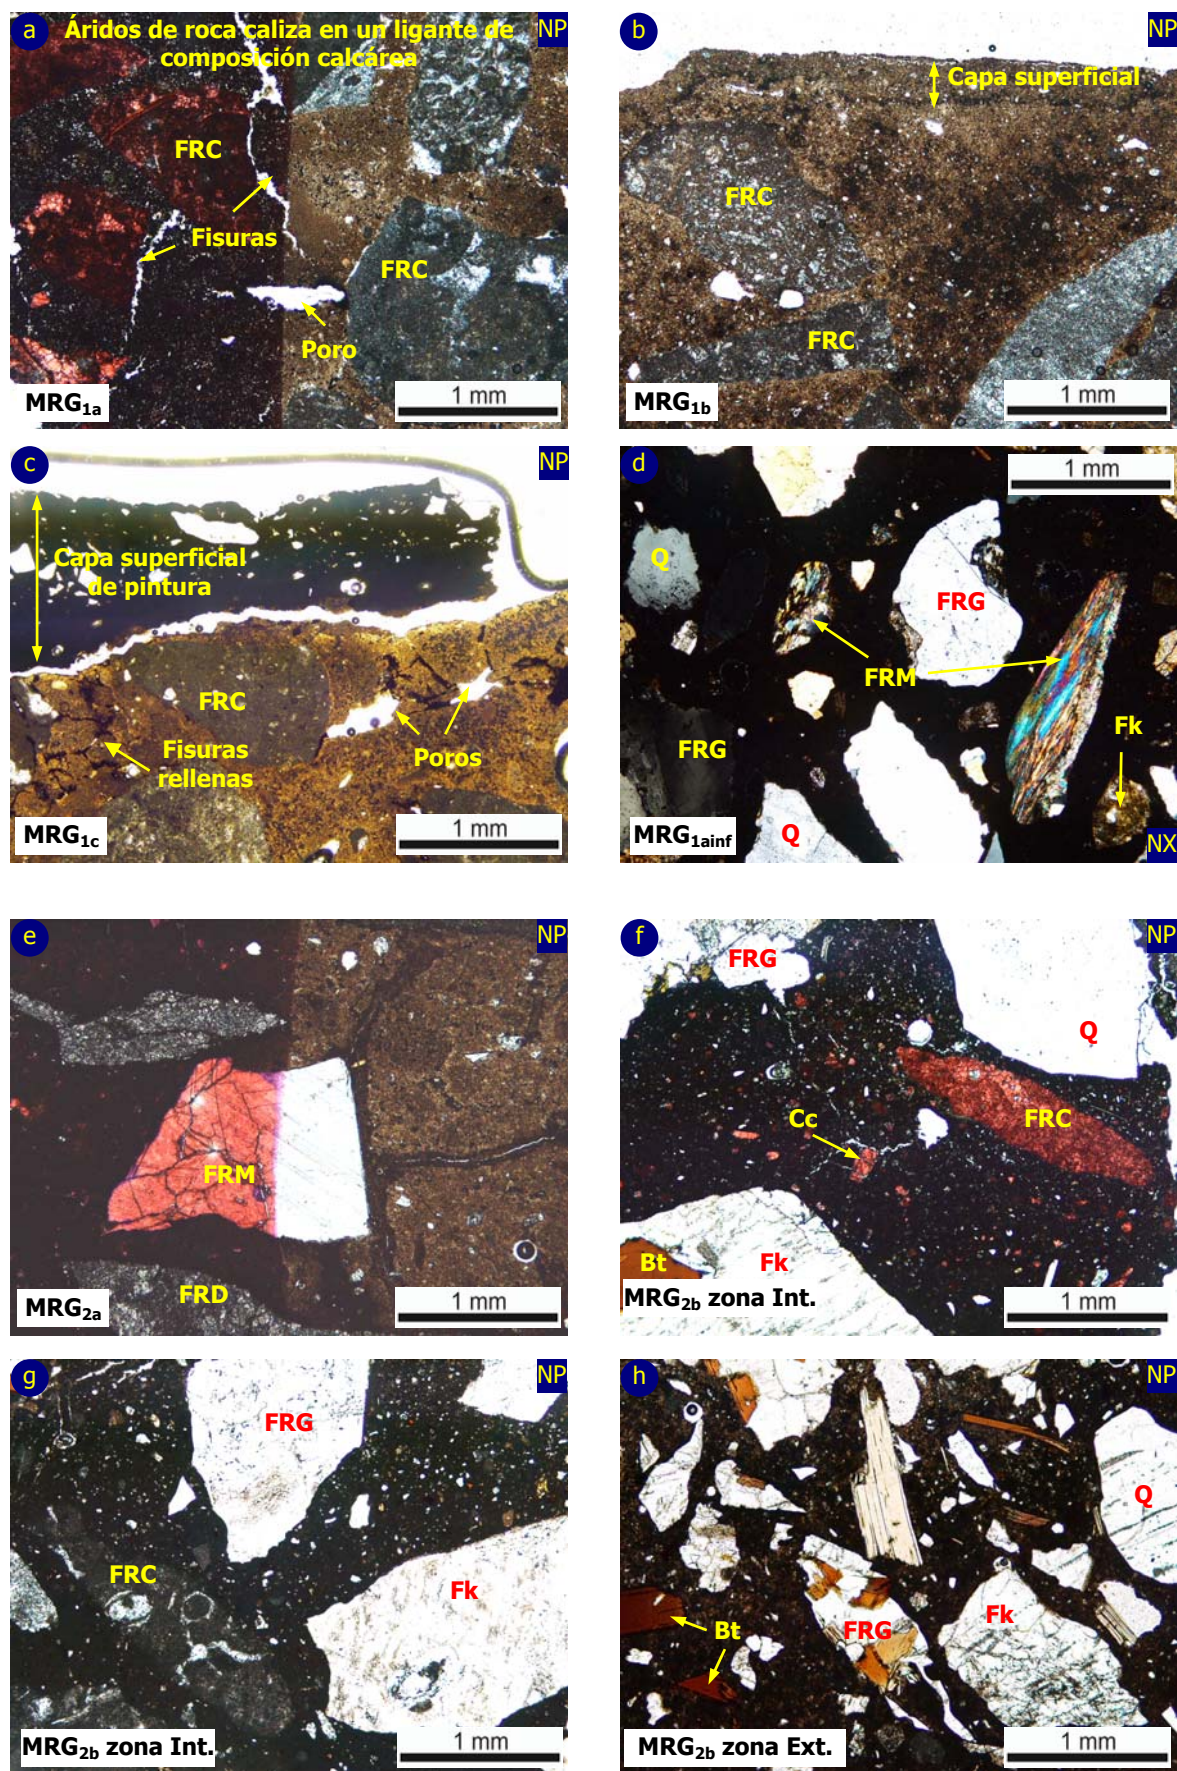
Mortero imitación granito tipo 1 (MRG₁): las tres muestras son muy similares al mortero imitación caliza tipo 2 (muestras MRC₂). Los áridos se corresponden con fragmentos subangulosos de la caliza estudiada, y sus tamaños abarcan desde los 0,3 mm hasta casi los 2 mm. El ligante es rico en calcita, presenta cierta fisuración, en parte rellena por grumos opacos. En el seno de la misma se identifican áridos de cuarzo y la relación árido:pasta se estima en 3:1 (figuras 6.17.a-6.17.c). La capa superficial observada sobre MRG_{1b} (figura 6.15.b) presenta un aspecto muy similar al ligante descrito, mostrando una fisura en su base rellena por material opaco (figura 6.17.b). La pintura sobre MRG_{1c} presenta un tonalidad oscura y abundantes áridos de cuarzo (figura 6.17.c). MRG_{1a inf} está constituida por un árido de composición silíceo, principalmente cuarzo y fragmentos de roca granítica y metamórfica, con morfologías angulosas-subangulosas y cuyo tamaño abarca el intervalo 0,2-2,5 mm (figura 6.17.d). Se estima una relación árido:pasta de 2:1. El ligante contiene áridos dispersos de calcita.

Mortero imitación granito tipo 2 (MRG₂): MRG_{2a} está constituida por áridos correspondientes a fragmentos de roca caliza, de dolomía y de mármol, con formas angulosas y un tamaño medio de 1 mm (figura 6.17.e). El ligante, rico en calcita, presenta áridos de cuarzo de tamaño inferior a 0,1 mm y se estima una relación árido:pasta de 3:1. Las dos zonas diferenciadas *de visu* en MRG_{2b} están constituidas por áridos angulosos de composición muy diversa, identificándose cuarzo, feldespato potásico, fragmentos de roca granítica y de caliza (también con similares caracteres petrográficos a los de la caliza empleada en el inmueble), en un ligante con abundantes áridos de cuarzo. En la zona interna, el tamaño medio de los áridos es de 1,5 mm, la relación árido:pasta es de 3:1 y en el ligante se identifica una proporción de áridos de calcita similar a la de áridos de cuarzo, ambos con un tamaño medio de 0,2 mm. En la externa, los áridos son más abundantes y presentan menores tamaños, 0,5 mm de media, se identifica abundante biotita y la relación árido:pasta es 4:1-3:1.

Fig.6.17. Tipologías de mortero de revestimiento imitación granito establecidas, MRG₁ y MRG₂, observadas bajo microscopio óptico de polarización. Nícoles paralelos (NP) y nícoles cruzados (NX).

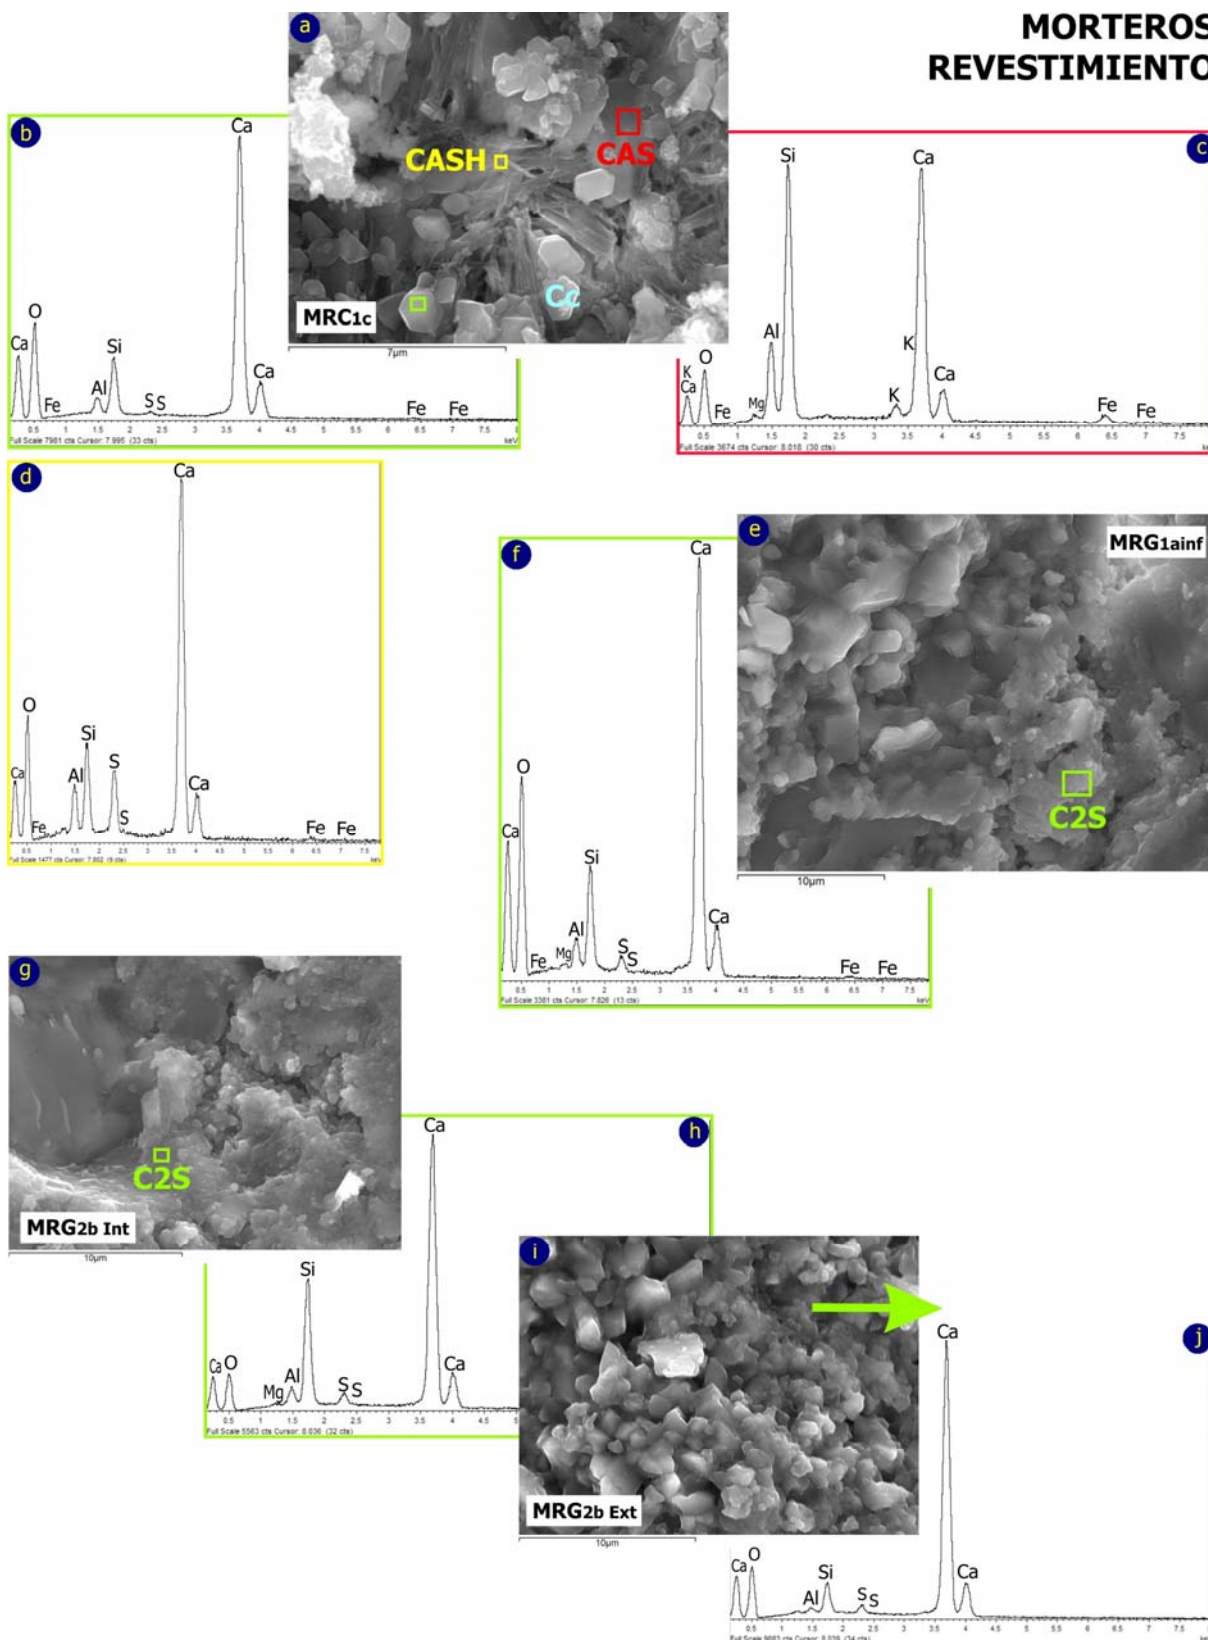
El ligante en la zona externa del mortero MRG_{2b} presenta abundantes morfologías grumosas (figura 6.20.i). En los tres espectros (figuras 6.20.f, 6.20.h y 6.20.j) se ha detectado azufre (S), si bien en poca proporción y no se ha observado mediante MEB-ES la formación del producto de alteración etringita en ninguna de estas tres muestras.

6.20. Imágenes de Microscopía Electrónica de Barrido en modo electrones secundarios (MEB-ES) y espectros obtenidos mediante microanálisis EDS de algunas de las muestras correspondientes a morteros de revestimiento.

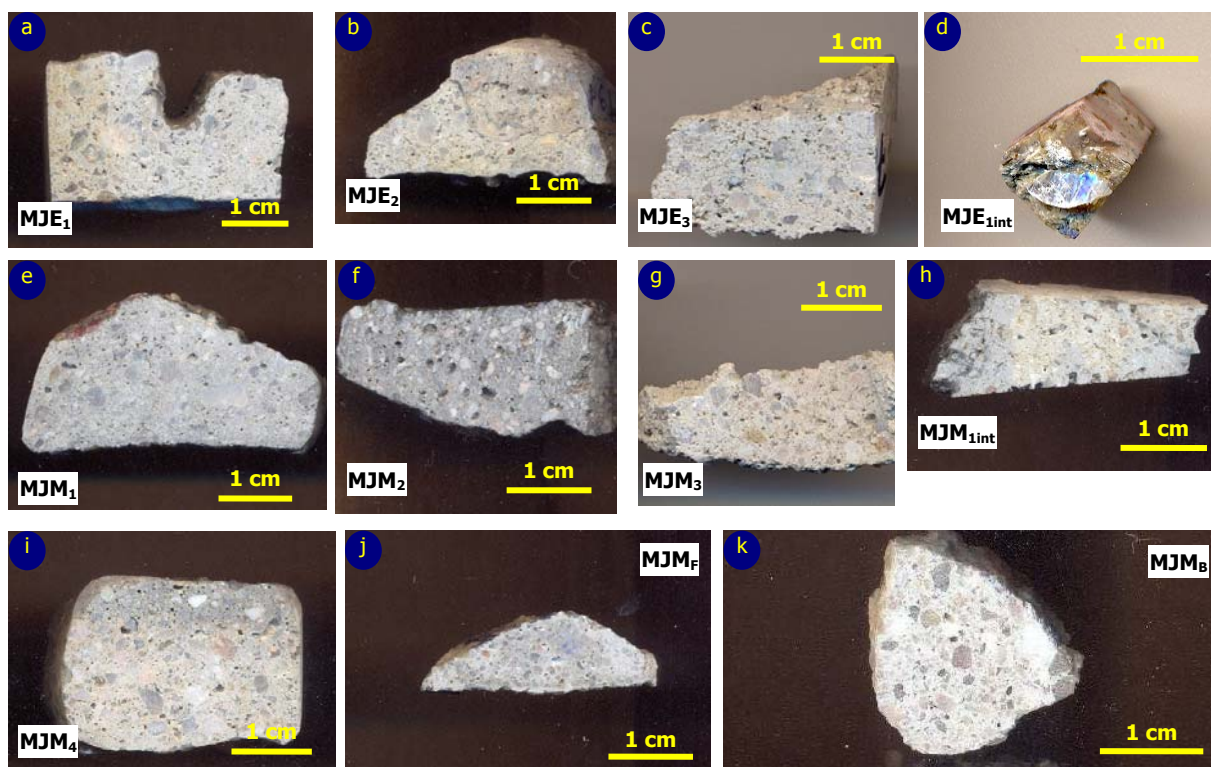
En la figura 6.21 se puede observar el aspecto en muestra de mano de los morteros de fábrica caracterizados. En general, en todos se observa una importante cantidad de árido, identificándose principalmente cuarzo. El árido presenta tamaños milimétricos, siendo el correspondiente a las muestras MJM_F y MJM_B algo menor pero igualmente reconocible *de visu*. En el ligante se observa cierto grado de porosidad. Las muestras tomadas de las fachadas MJE₁ (nótese la hendidura correspondiente al encintado rehundido, figura 6.21.a) y MJE₃, y aquellas tomadas del muro perimetral MJM₃ y MJM₄, presentan similar aspecto. En los morteros MJE_{1int} y MJM_{1int} el ligante muestra una tonalidad algo más amarillenta y en el mortero MJE_{1int} se observan cristales de yeso, que superan el medio centímetro de tamaño (figura 6.21.d). Las muestras MJM₁ y MJM₂ son las únicas en las que el ligante empleado presenta una coloración gris (figuras 6.21.e y 6.21.f). Finalmente, en el mortero MJM₄ se observa una franja algo más oscura hacia la superficie de la muestra (figura 6.21.i).

Fig.6.21. Aspecto macroscópico de las tipologías de mortero de junta identificadas en los paramentos.

El mortero MJE_2 también podría corresponderse con material original y el aspecto macroscópico observado en muestra de mano (figura 6.21.b) denota un material ciertamente algo artesanal. Incluso, el yeso identificado mediante DRX (figura 6.25) podría responder al empleo parcial del ligante utilizado en los morteros de junta interiores (de yeso). Además, las fases belita (C2S) y gehlenita (CAS) identificadas mediante DRX (figura 6.25) y/o MEB-EDS (figuras 6.26.c y 6.26.d) señalan la elaboración del mortero MJE_2 con cemento natural.

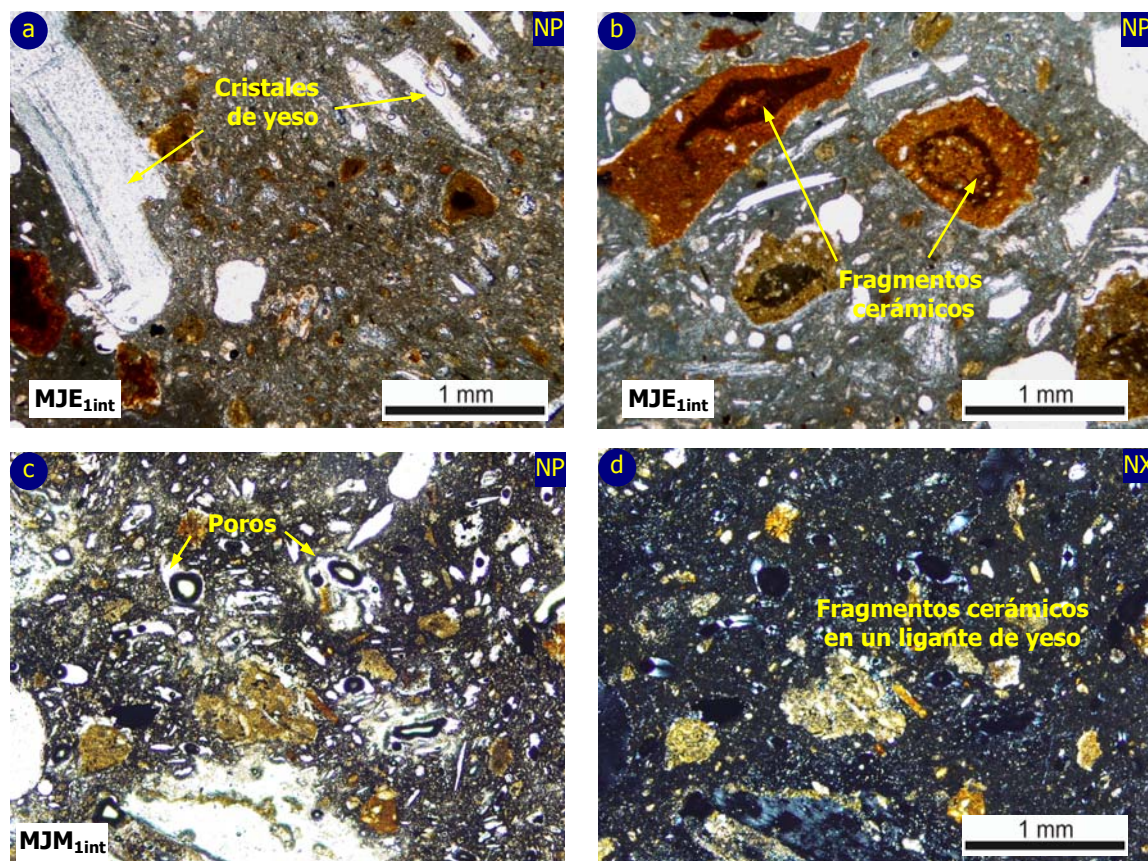
Los morteros localizados en el interior de las juntas, tanto en el edificio como en el muro de cerramiento (muestras MJE_{1int} y MJM_{1int}), están constituidas por un árido correspondiente a cristales de yeso y a fragmentos cerámicos, incluidos en un ligante microcristalino de yeso (figura 6.22). El mortero MJE_{1int} contiene cristales de yeso de gran tamaño (figura 6.22.a), ya observados en muestra de mano, con morfologías angulosas. En los fragmentos cerámicos, con morfologías angulosas y subangulosas y núcleos oscuros, se identifican dos intervalos de tamaños, uno que abarca los 0,08-0,04 mm y otro 0,7-1,85 mm. Se observan algunos áridos de cuarzo y la matriz fibrosa de yeso que constituye el ligante presenta escasa porosidad. Se establece una relación árido:pasta de 3:1.

En el mortero de yeso tomado del muro (MJM_{1int}) también se observan áridos correspondientes a fragmentos cerámicos, pero con mayor homogeneidad de tamaño, abarcando el intervalo comprendido entre 0,1-0,5 mm, morfología redondeadas y carentes de zonas internas con coloración más oscura. El ligante se corresponde con una masa microcristalina en la que pueden identificarse pequeños cristales de yeso, fundamentalmente tapizando las paredes internas de la abundante porosidad que presenta (figuras 6.22.c y 6.22.d). Se estima una relación árido:pasta de 2:1.

Fig.6.22. Morteros de fábrica tomados del interior de las juntas, tanto de las fachadas como de los paños del muro, observados con microscopio petrográfico de polarización. Nícoles paralelos (NP) y nícoles cruzados

La caracterización realizada ha permitido establecer que los morteros del interior de junta (muestras MJE_{1int} y MJM_{1int}), originales, son de yeso. Los fragmentos cerámicos empleados como áridos en el mortero MJE_{1int} (figuras 6.22.a y 6.22.b) proceden del machaqueo de ladrillos de fábrica del muro. Las diferencias texturales que presentan ambos morteros (figura 6.22) podrían indicar que se elaboraron con materias primas diferentes. Por otro lado, que las fases semihidratada (basanita) y anhidra (anhidrita) hayan sido identificadas sólo en el mortero MJE_{1int} (figura 6.24), señalaría que el yeso empleado en ambos morteros se encuentra en diferente estado de hidratación.

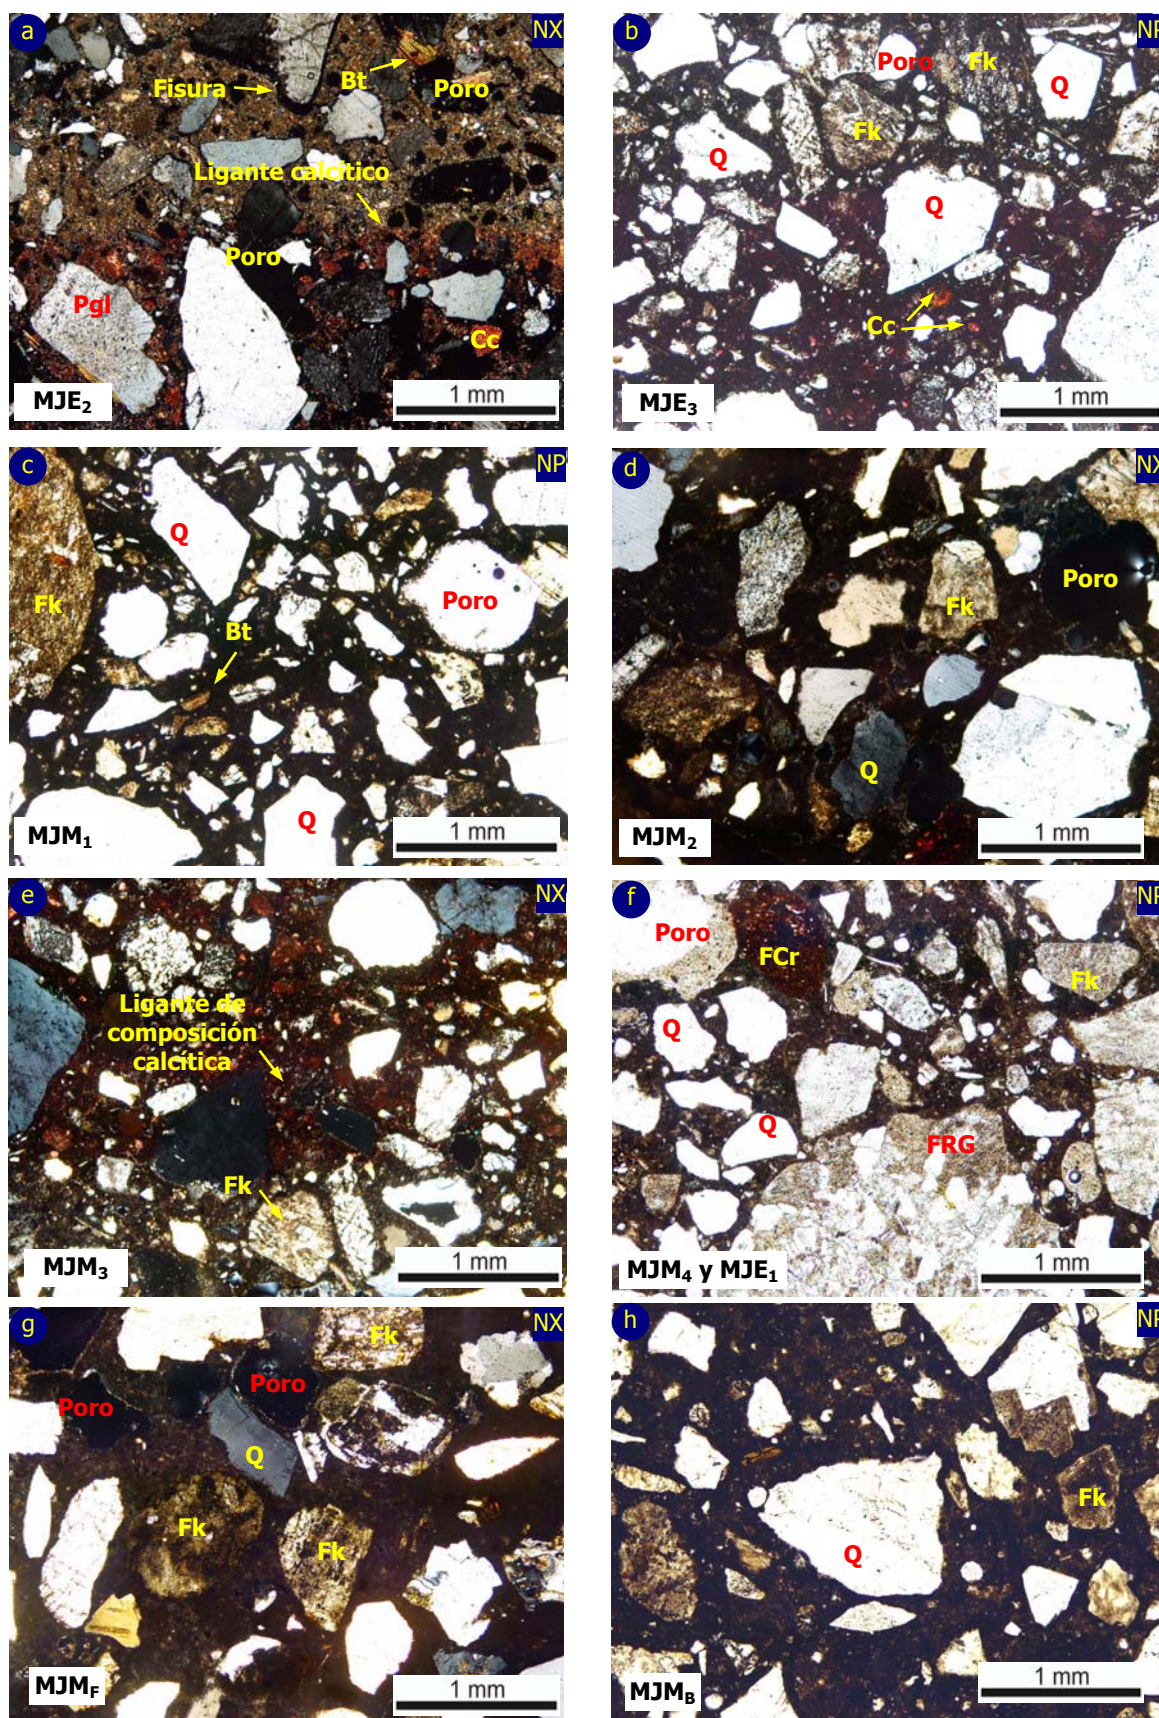
En cuanto a los otros morteros tomados, están constituidos por un árido de composición fundamentalmente silíceo, identificándose principalmente áridos de cuarzo y, en menor medida, de feldespato potásico, biotita (figuras 6.23.a y 6.23.c) y fragmentos de roca granítica (figura 6.23.f). Los cristales de cuarzo son mayoritariamente monocristalinos y los de feldespato potásico presentan un importante grado de alteración. Tienen morfologías angulosas y subangulosas y se identifican dos tamaños, áridos incluidos entre los 0,05 y 0,35 mm y áridos cuyo tamaño medio es de 0,65 mm y que llegan a alcanzar tamaños milimétricos. En la muestra MJM_F el tamaño del árido es más homogéneo, presentando un tamaño medio de 0,65 mm (figura 6.23.g).

En general, el ligante muestra cierto grado de porosidad, correspondiente principalmente a poros de morfología vacuolar, y se establece una relación árido:pasta de 4:1-3:1. En las muestras MJE_2 , MJE_3 y MJM_3 , el ligante presenta una composición calcítica, identificándose además áridos de composición calcítica en su interior (figuras 6.23.a, 6.23.b y 6.23.e).

Fig.6.23. Morteros de junta caracterizados observados con microscopio petrográfico de polarización. Nícoles paralelos (NP) y nícoles cruzados (NX).

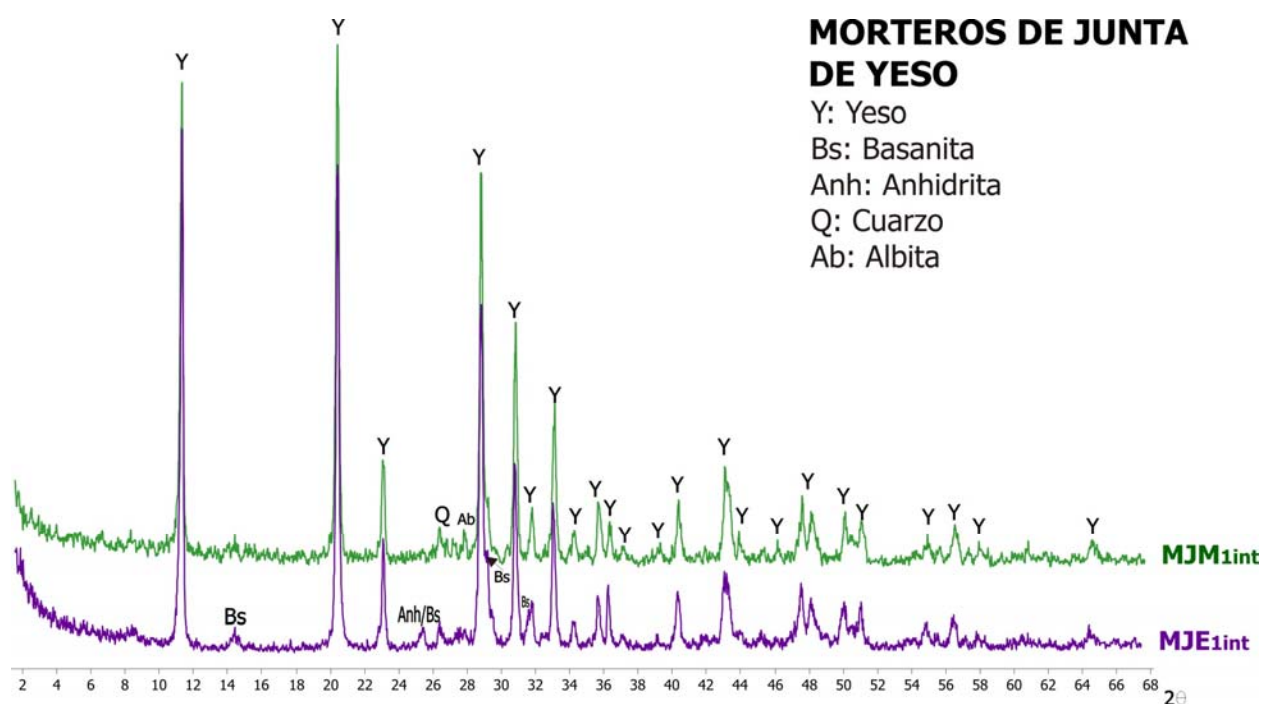
Los difractogramas mostrados en la figura 6.24 confirman que las muestras MJE_{1int} y MJM_{1int} son morteros en los que se ha empleado yeso como ligante, correspondiendo los picos identificados para MJE_{1int} también a la mineralogía del árido empleado, observado mediante MOP (figura 6.22.a). En el mortero tomado del interior de la junta en las fachadas (MJE_{1int}), se han identificado también las fases minerales basanita y anhidrita. En la muestra MRM_{1int}, también se ha identificado, ligeramente, cuarzo y albita.

Fig.6.24. Difractogramas de Rayos X correspondientes a los dos morteros de yeso caracterizados.

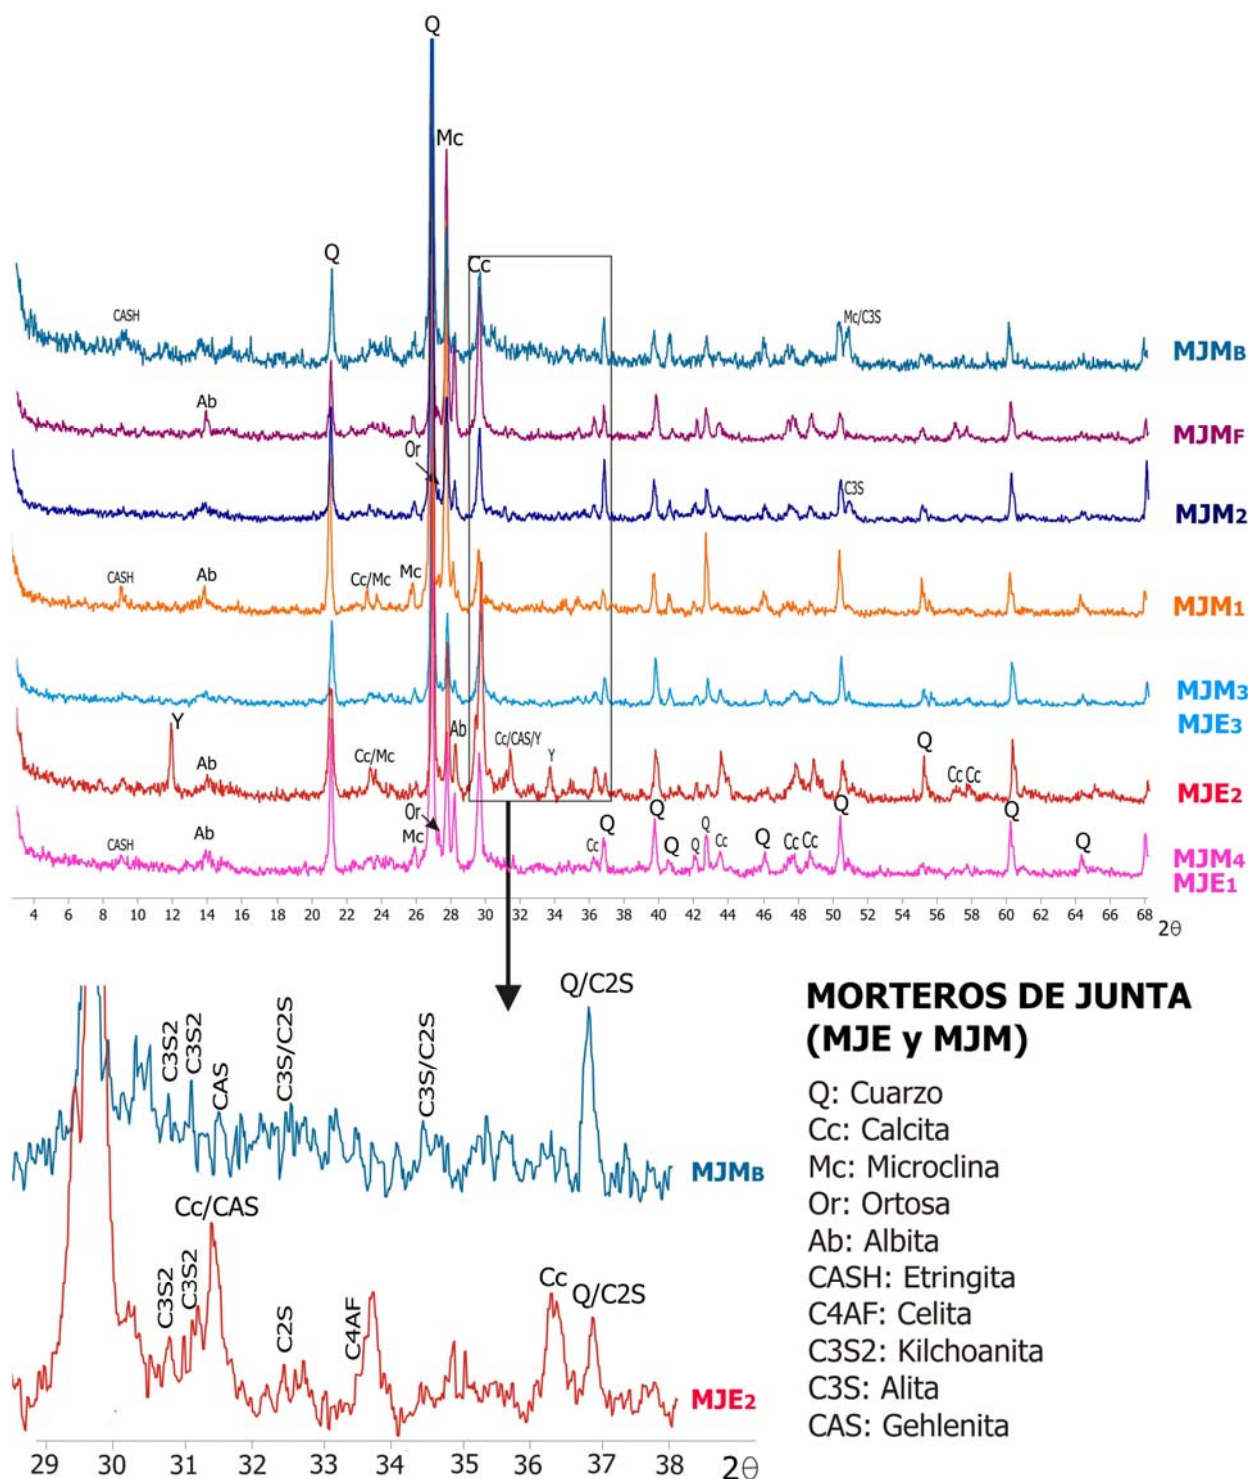
Respecto a los otros morteros del muro cuyos difractogramas se observan en la figura 6.25, los picos de cuarzo, feldespato potásico (principalmente microclina), albita y biotita se corresponden con la mineralogía del árido empleado. Los picos de calcita corresponden principalmente a la carbonatación del ligante, y, en los morteros MJE₂, MJE₃ y MJM₃, también a la mineralogía del árido de composición calcítica, identificado con MOP (figuras 6.21.a, 6.21.b y 6.21.e). En las muestras MJM₂ y MJM_B se ha identificado el pico principal de la alita (C3S). En los morteros MJE₁, MJM₁, MJM₄ y MJM_B se ha identificado etringita (CASH), y en la muestra MJE₂ yeso.

Se ha atendido al intervalo $2\theta = 30-37^\circ$ en las muestras MJE₂ y MJM_B. En ambas se han identificado las fases gehelenita (CAS), kilchoanita (C3S2) y belita (C2S), y en la MJE₂ también celita (C4AF).

Fig.6.25. Difractogramas de Rayos X correspondientes a los otros morteros de junta caracterizados.

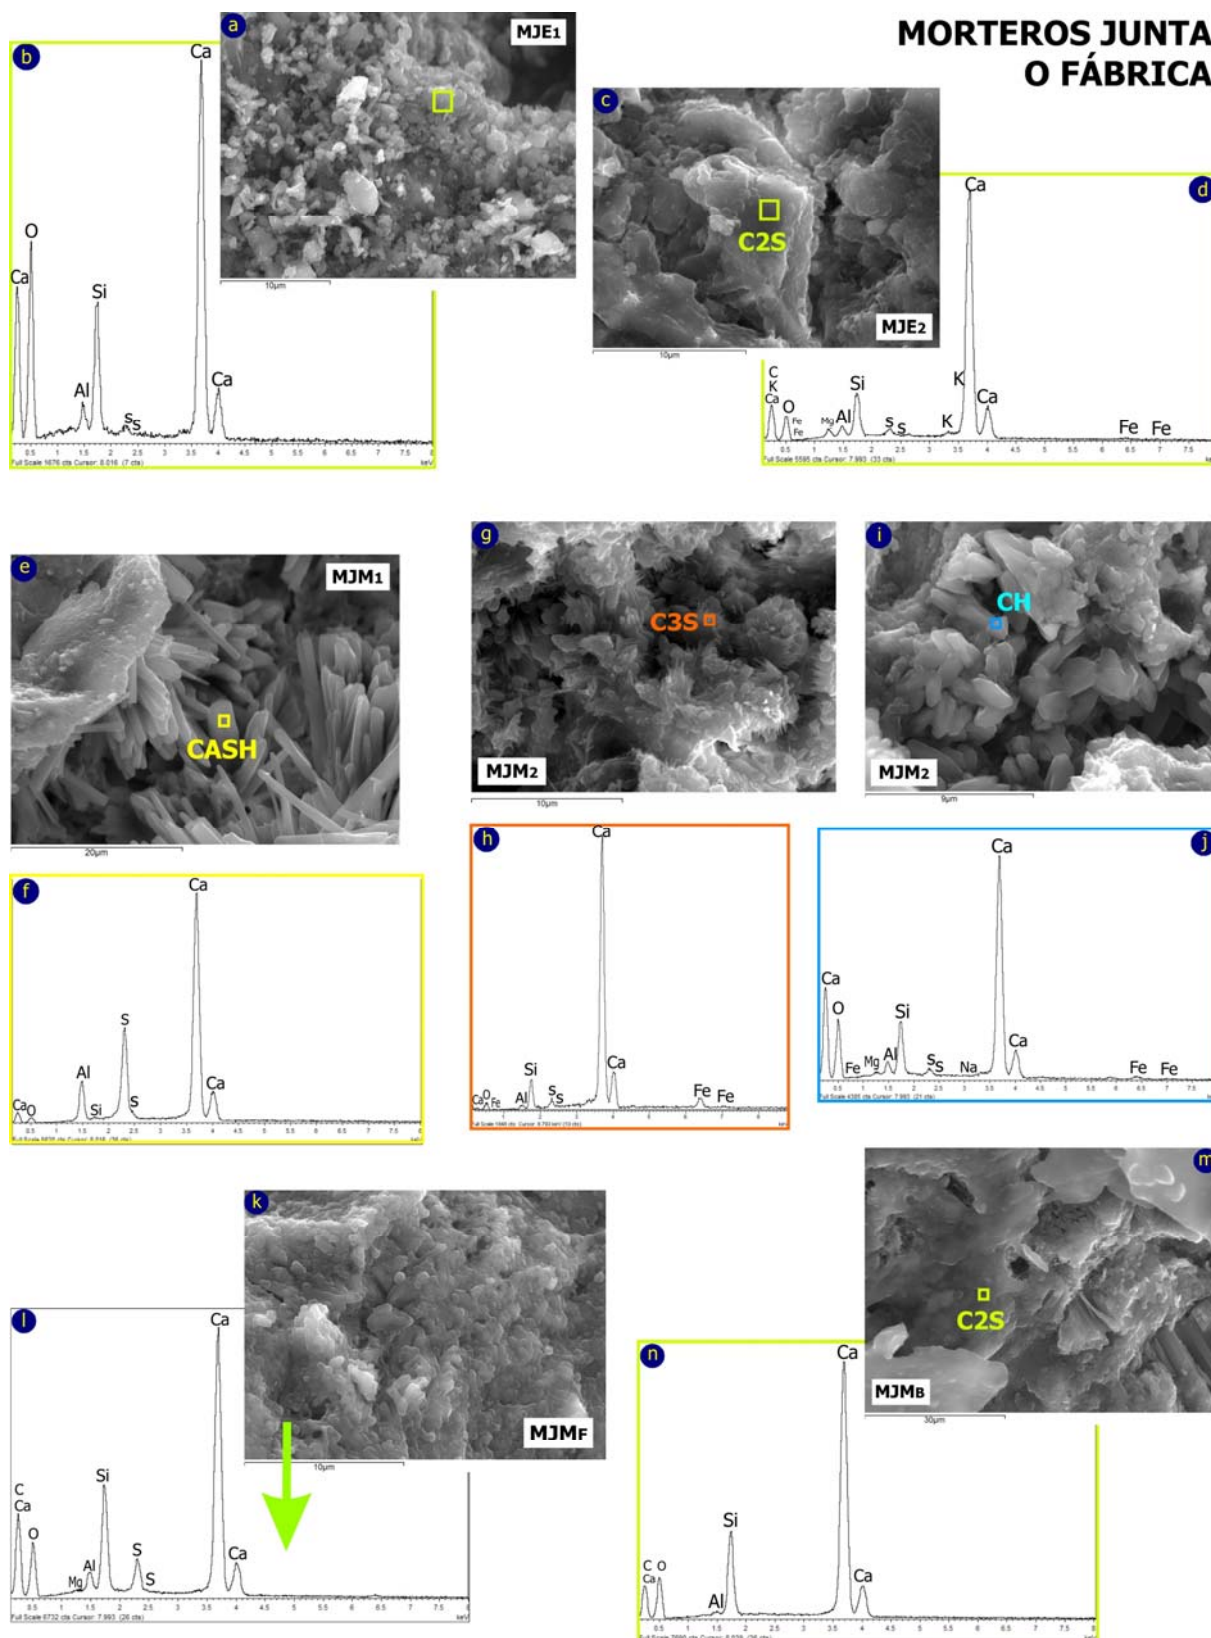
El ligante de la muestra MJE₁ se han identificado los elementos calcio (Ca), aluminio (Al), silicio (Si) y azufre (S) (figura 6.26.b). En la muestra MJE₂, el ligante está principalmente constituido por belita (C2S) (figura 6.26.c). Se han detectado los elementos químicos potasio (K), calcio (Ca), hierro (Fe), magnesio (Mg), aluminio (Al), silicio (Si) y azufre (S) (figura 6.26.d).

El ligante del mortero MJM₁ presenta un elevadísimo grado de sulfatación, identificándose la presencia de abundantes morfologías correspondientes a etringita (CASH) (figura 6.26.e) y elevándose considerablemente el pico del azufre (S) en el espectro EDX obtenido (figura 6.26.f). En el ligante del mortero MJM₂ se ha observado la presencia de alita (C3S) (figuras 6.26.g y 6.26.h) y de portlandita (CH) (figuras 6.26.i y 6.26.j).

El ligante del mortero MJM_F presenta cierto grado de sulfatación y parece estar fundamentalmente constituido por belita (C2S) (figuras 6.26.k y 6.26.l). En la muestra MJM_B, el ligante está igualmente constituido principalmente por belita (C2S) (figuras 6.26.m y 6.26.n).

6.26. Imágenes de Microscopía Electrónica de Barrido en modo electrones secundarios (MEB-ES) y espectros obtenidos mediante microanálisis EDX de algunas de las muestras correspondientes a morteros de junta.

Además de estos morteros de yeso, el mortero correspondiente a la muestra MJM_B se corresponde también con material original. La identificación mediante DRX de las fases minerales belita (C2S) y gehlenita (CAS), confirmándose mediante MEB-EDS la presencia de belita (C2S) en el ligante (figura 6.26.m), indicaría se corresponde con un cemento natural. No se descarta sin embargo que pudiera generarse durante la clinkerización del cemento la fase mineral alita (C3S), fase mineral identificada únicamente con DRX pero cuyo pico principal puede corresponderse con uno de los picos de la microclina (figura 6.25).

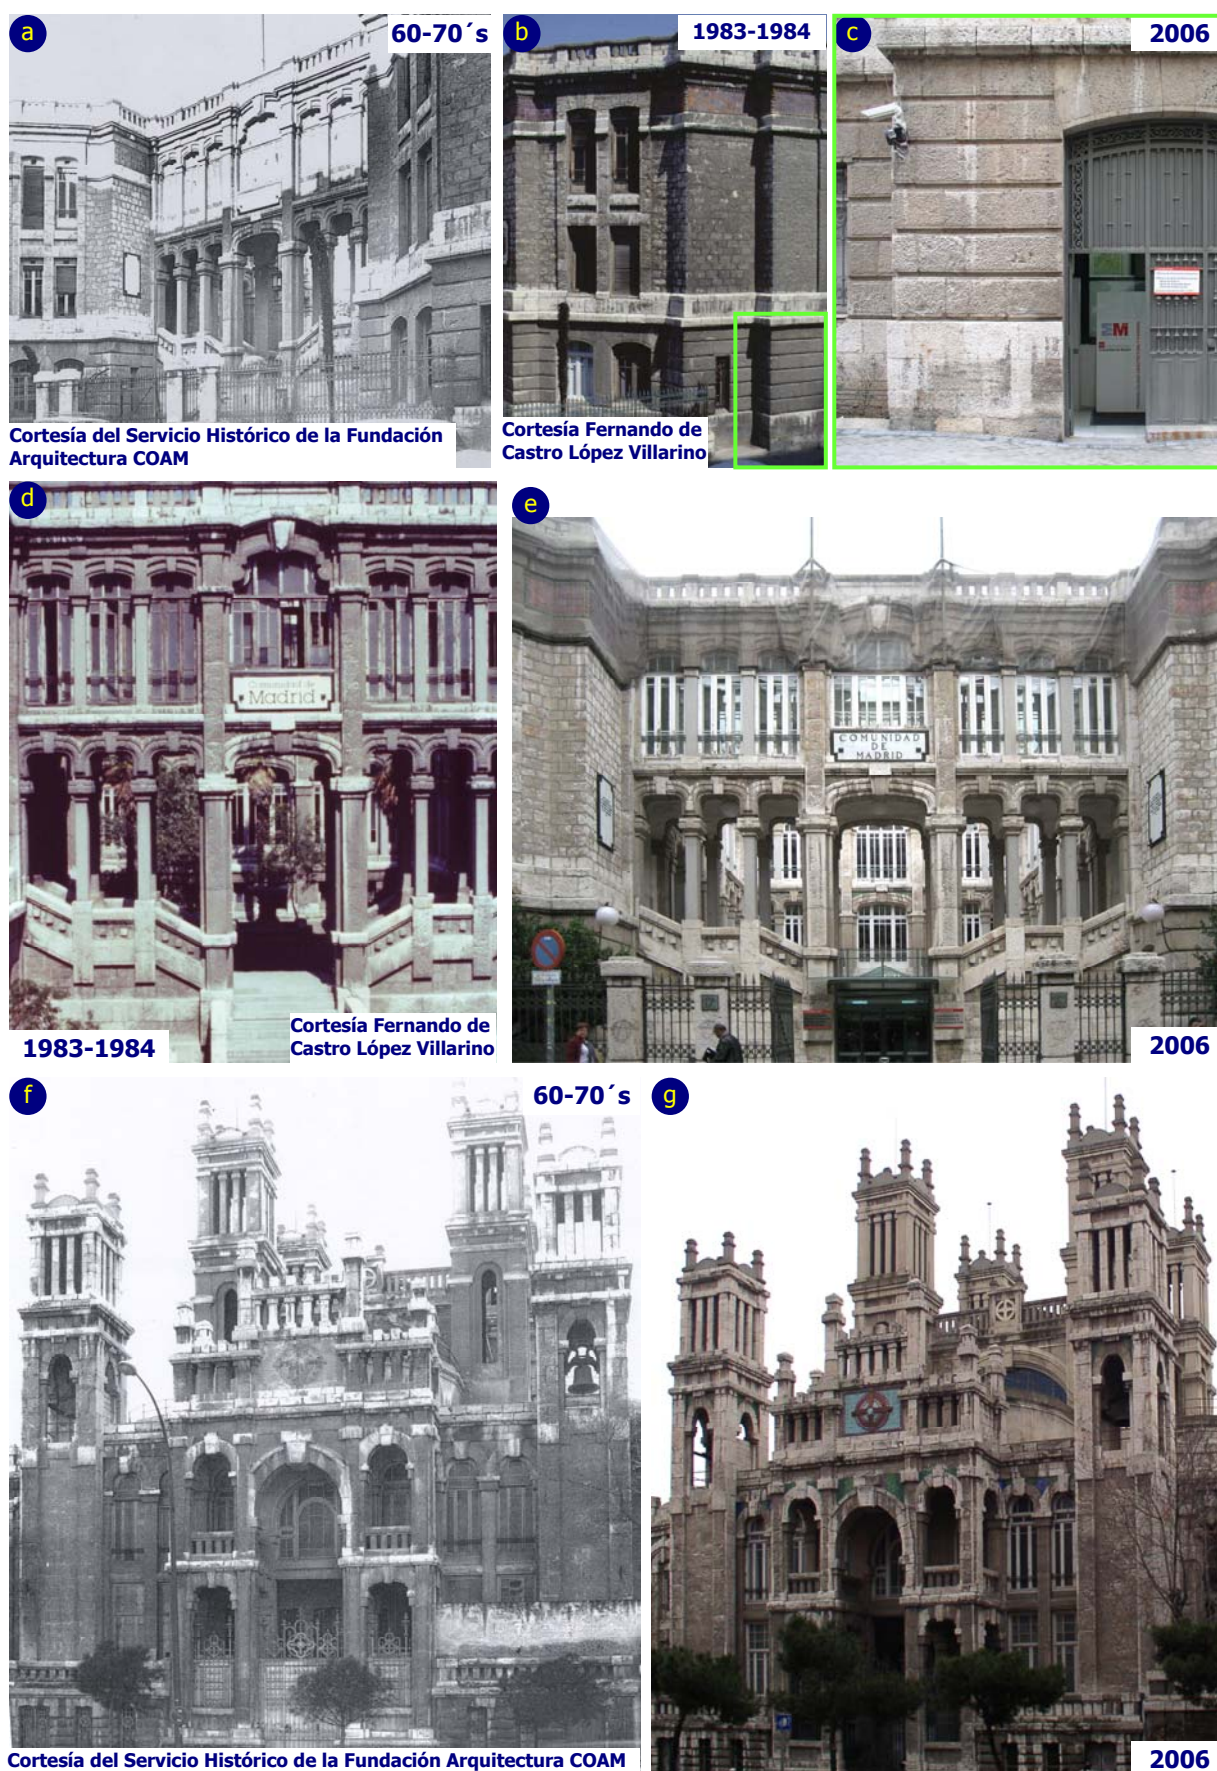
Fig.7.12. Aspecto del Antiguo Hospital antes de las intervenciones de 1984-1986 y 2006-2008.

a - e. Fachada a la calle Maudes del cuerpo de entrada.

f - g. Portada principal y cuerpo torreado central de la iglesia.

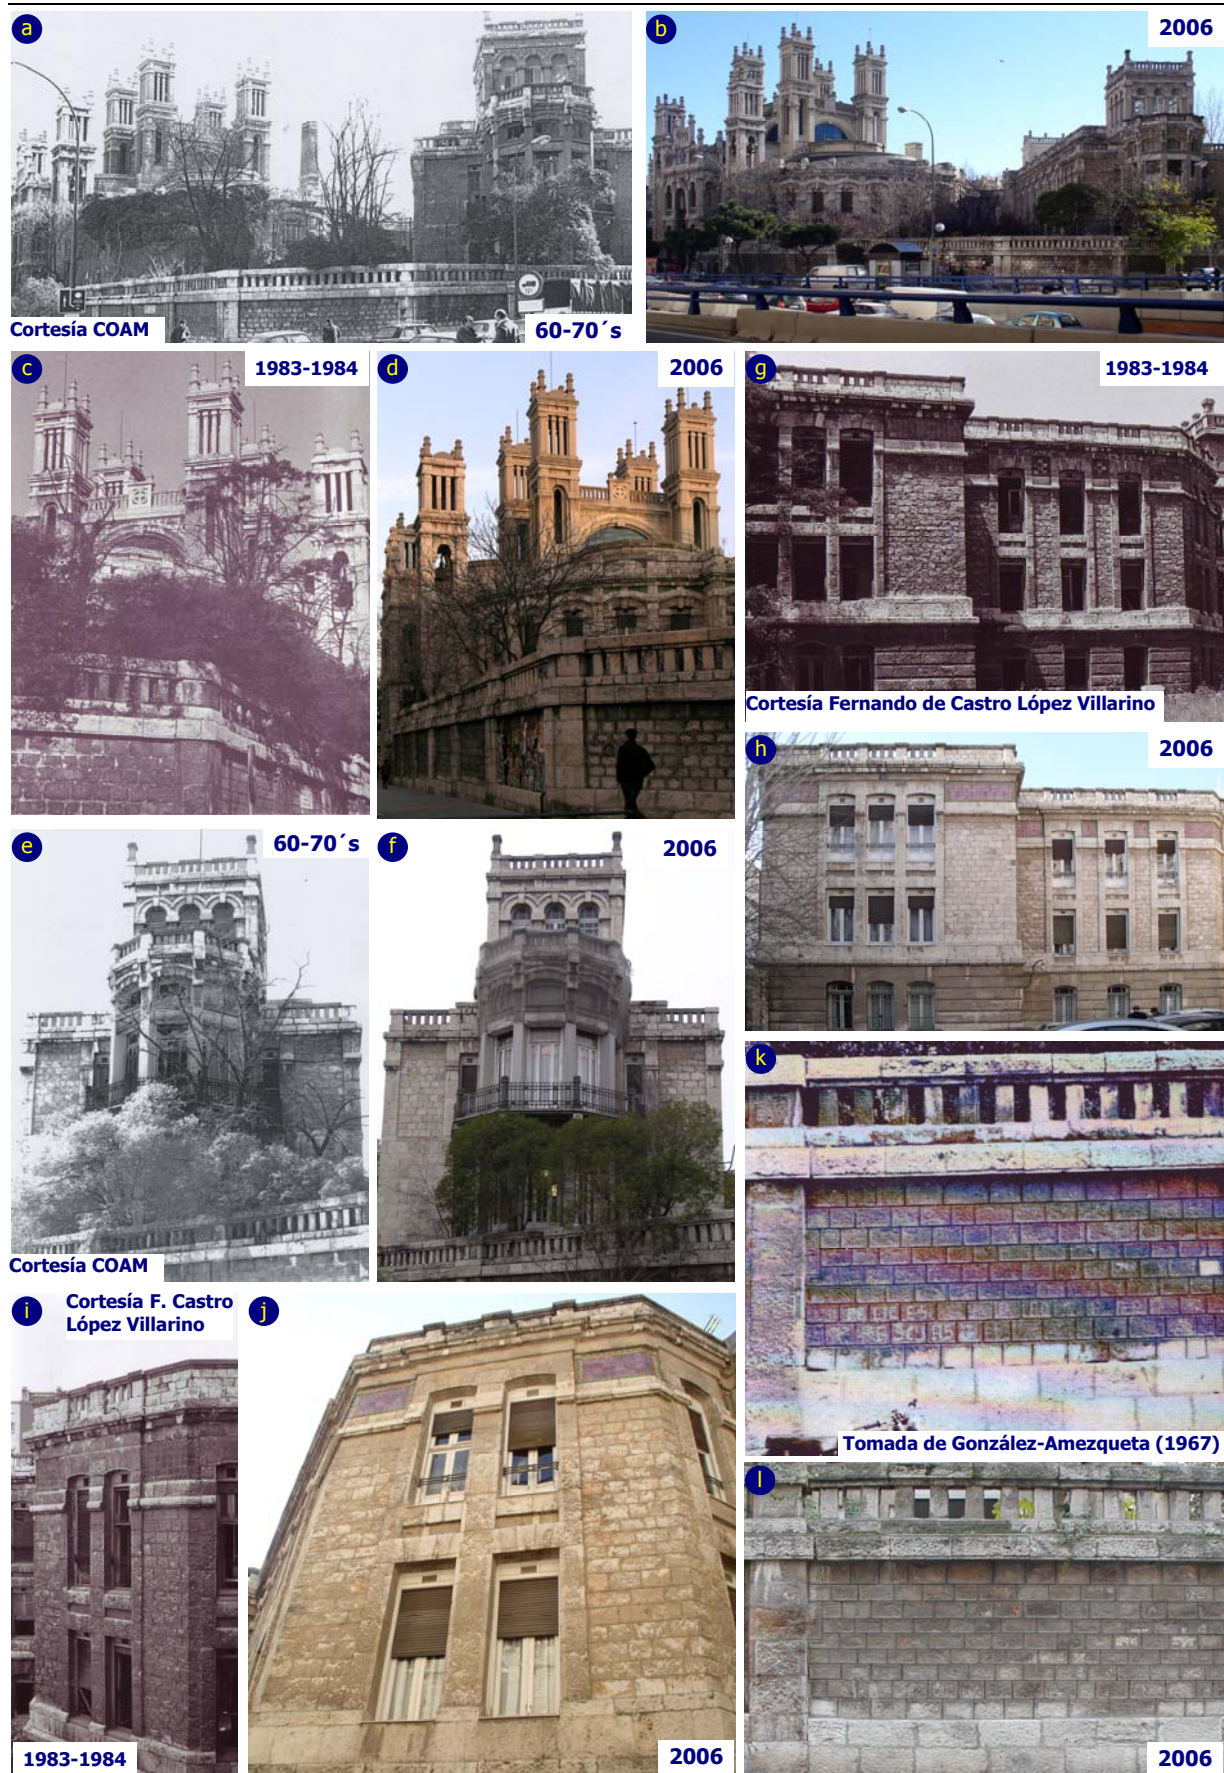
Atendiendo a los torreones, se observa que tanto antes de 1984 como en el año 2006 el torreón de la nave Noroeste presentaba un nivel de ensuciamiento mucho mayor que el de la nave Noreste (comparar figuras 7.13.a - 7.13.b y 7.13.e - 7.13.f). En el subnivel cornisa se aprecia el mismo patrón heterogéneo de ensuciamiento antes de 1984 y en el año 2006, con zonas de escorrentía a favor de las juntas, si bien la intensidad del ensuciamiento resultaba igualmente mayor antes de 1984 (comparar 7.13.g - 7.13.h y 7.13.i - 7.13.j). En el muro perimetral, comparando el aspecto general de los paramentos antes de la intervención de los años 80 con la última efectuada, la distribución del ensuciamiento resulta en general muy similar (comparar 7.13.a - 7.13.b y 7.13.k - 7.13.l). No obstante, se observa cierta diferencia en las esquinas, presentando el chaflán Noroeste un grado de ensuciamiento considerablemente mayor antes de 1984 que en 2006 (comparar figuras 7.13.a y 7.13.b).

Fig.7.13. Paramentos del Antiguo Hospital antes de las intervenciones acometidas en 1984-1986 y 2006-2008.

a - b. Iglesia y nave Noroeste desde la confluencia de las calles Raimundo Fernández Villaverde y Treviño.
 c - d. Lateral de la iglesia y chafalán del muro en la calle Raimundo Fernández Villaverde esquina con Alenza y Treviño.
 e - f. Torreón de la nave Sureste, dirigido hacia la calle Raimundo Fernández Villaverde esquina con calle Alenza.
 g - j. Diversos paramentos del cuerpo de entrada dirigidos al aparcamiento Este.
 k - l. Paño del lienzo Oeste del muro localizado a la derecha de la entrada a la actual biblioteca y centro de documentación.

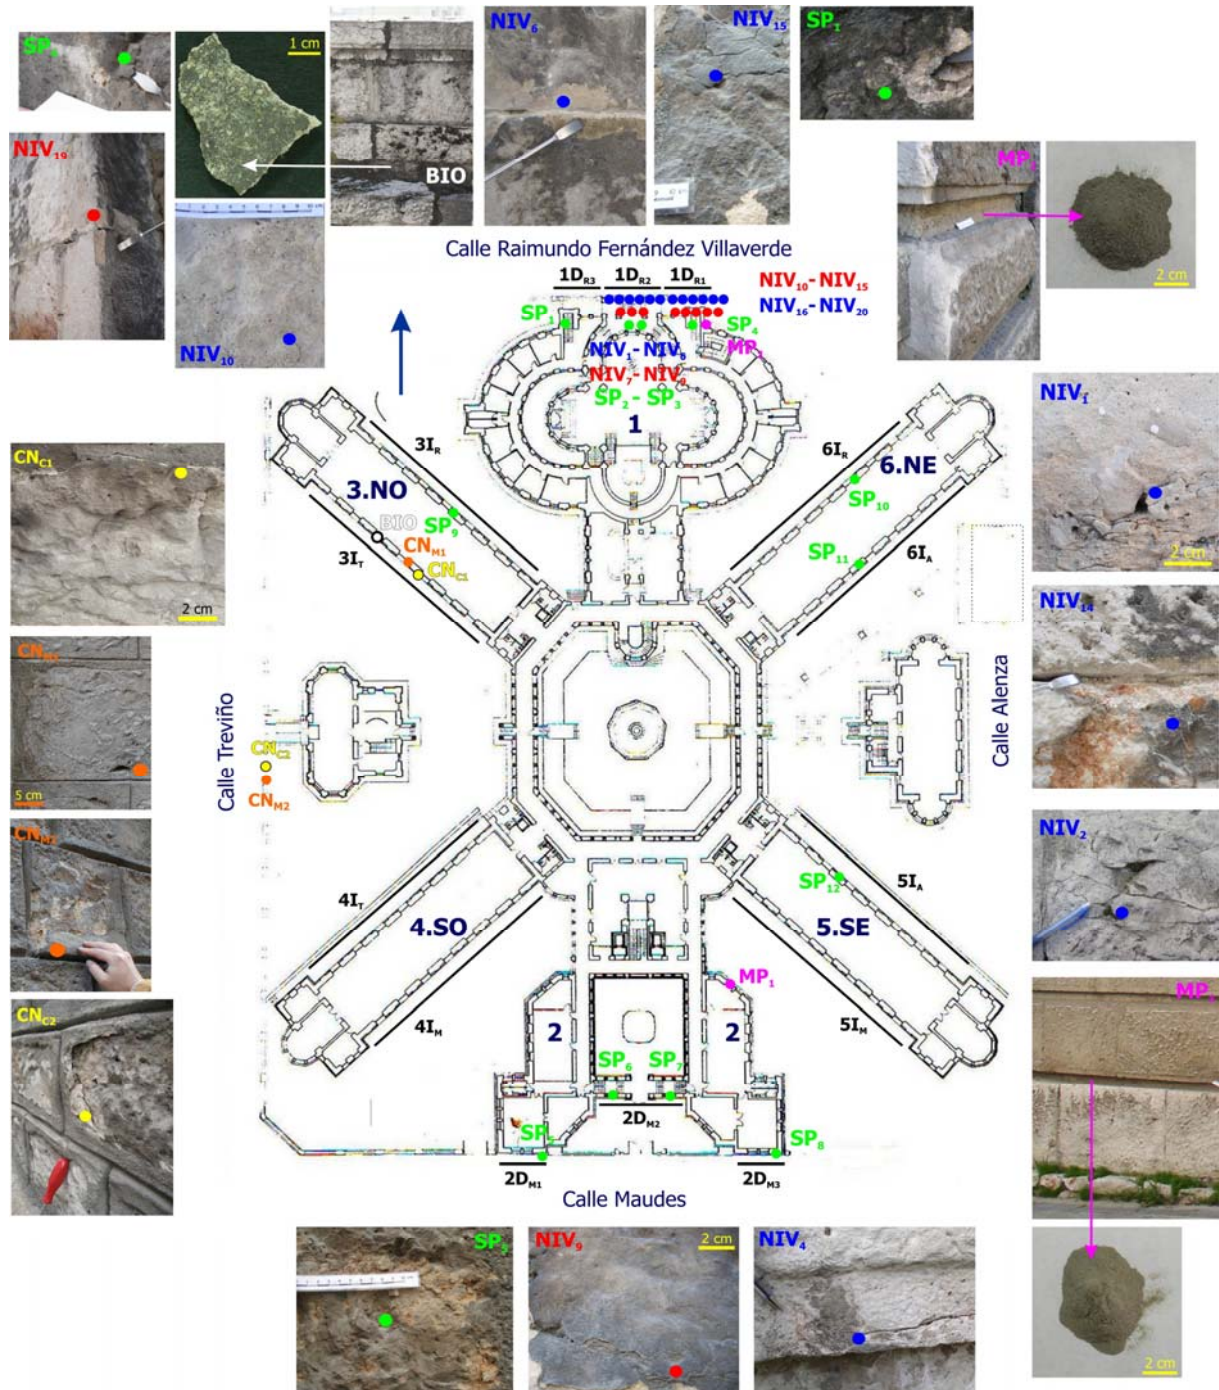
Fig.9.2. Localización de las muestras analizadas y aspecto visual de algunas en los paramentos.

Costra negra sobre caliza: muestras CN_C (en amarillo).

Superficie caliza según grados tolerancia estética y deterioro F/Q *versus* estético: muestras NIV (en azul zonas expuestas y en rojo zonas protegidas). La muestra NIV₄, tomada del nivel Basamento (0), con un grado de tolerancia C, incluye superficie clara y oscura.
